İstanbul Beylikdüzü Kıyılarında Arkeolojik Kalıntılar (Angurina ?)

Hakan Öniz – Şengül G. Aydingün – Hakan Kaya

ARCHAEOLOGICAL REMAINS AT THE COAST OF BEYLİKDÜZÜ İSTANBUL (ANGURINA)

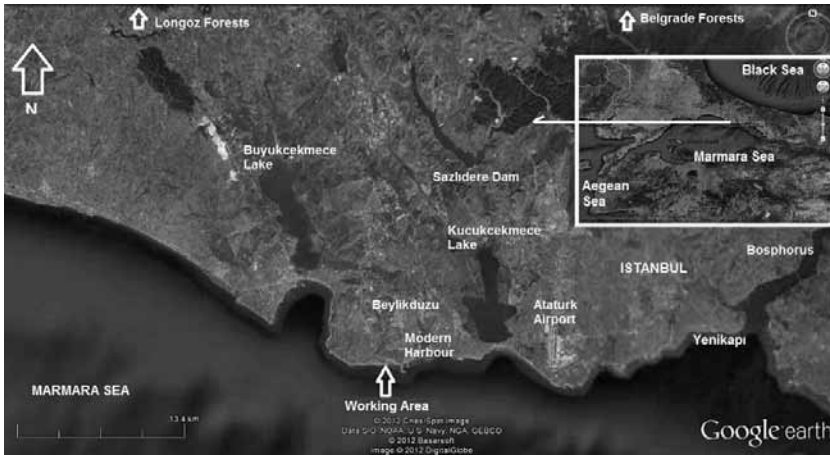
Harita 2: Beylikdüzü'nde kıyıdaki yapı ve olası mendrek yapısı (liman?) konumu ("WorkingArea" olarak belirtilen bölge).

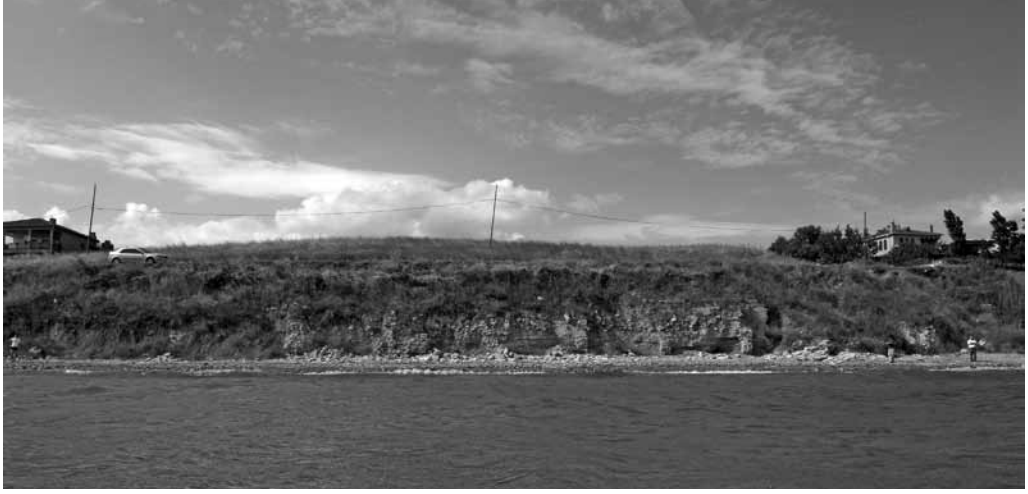
Res. 1: Beylikdüzü'nde bulunan kıyı yapısının 2011- 2012 yıllarındaki durumu.

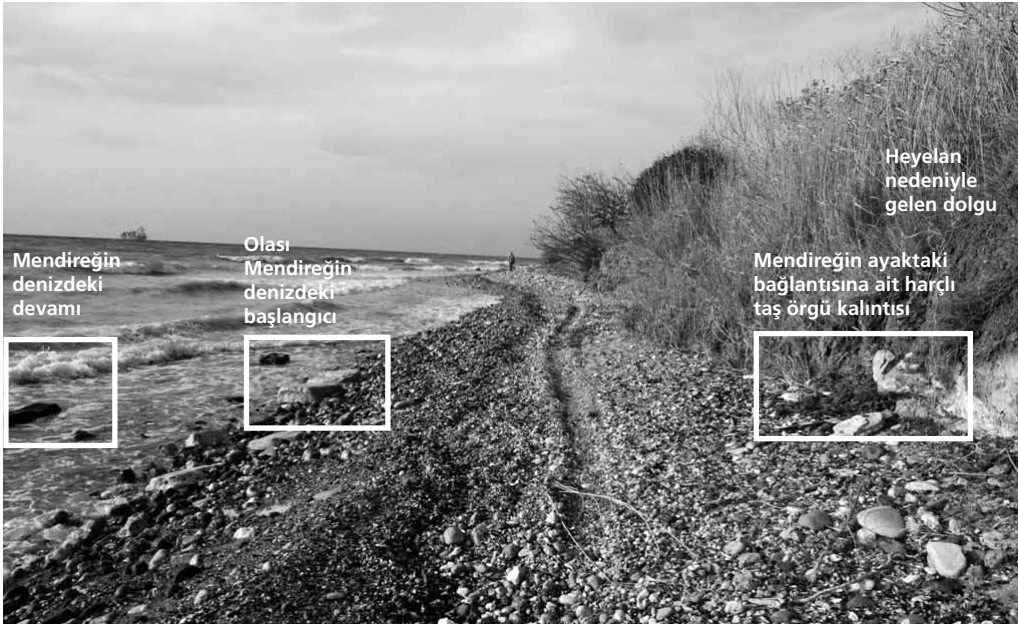
Res. 2a: Beylikdüzü kıyısında olası mendirek kalıntıları (2012).

Su içinde ve kıyıda yer alan kalıntılar bu bölgede bir limanın varlığına işaret etmektedir. Ayrıca yapının deniz kıyısındaki konumu ve olası işlevi de bir limanın varlığı fikrini desteklemektedir. Yapıların batı ucundan 250 m uzaklıkta mendirek başlangıcı olduğu düşünülen, denizin içine doğru devam eden bir blok taş grubu görülmüştür (Res. 2a-b); aynı sıranın 5 m güneyinde, kara tarafında, sıraya koşut harçlı bir duvar kalıntısı bulunmaktadır (Res. 2c). İki yapının 5 m arayla ve koşut bir şekilde bulunması, buna karşılık yakınlarda başka kalıntıların göze çarpmaması söz konusu yapıların bir limana ait olduğunu, denizde ve karada devam

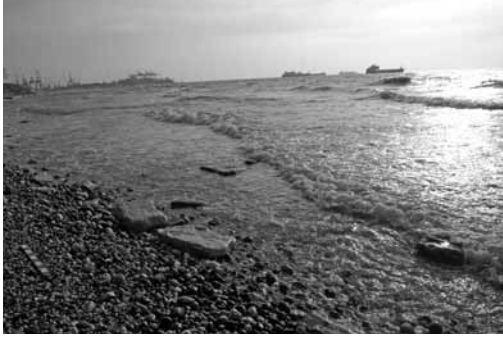
Res. 2b: Beylikdüzü'nde olası mendirek yapısı denizdeki başlangıcı (2012).

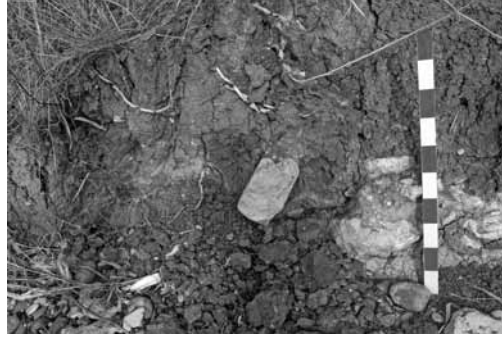
Res. 2c: Beylikdüzü'nde olası mendirek yapısı karadaki bağlantı yapısı (2012).

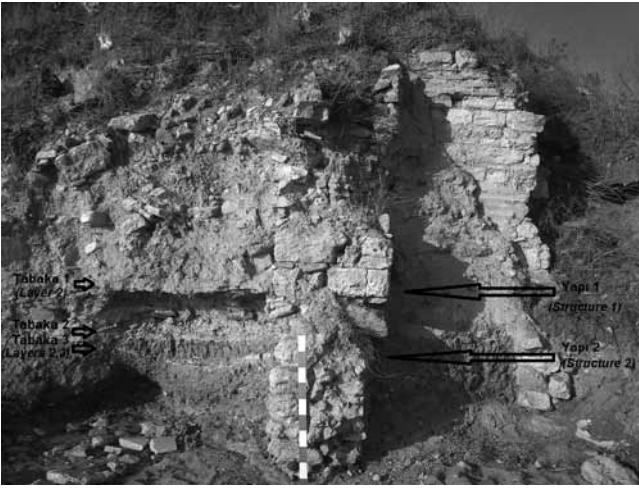
Res. 3b: Beylikdüzü'ndeki antik kıyı yapısında Tabaka 1'le aynı dönemdeki olası Bizans duvarları (Yapı 1) , Tabaka 2 ve 3 ile aynı dönemdeki duvar yapısı (Yapı 2) (2012).

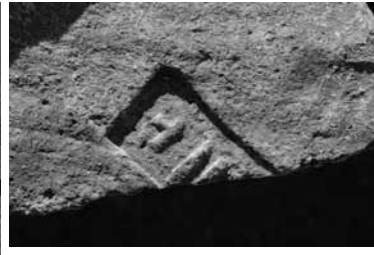
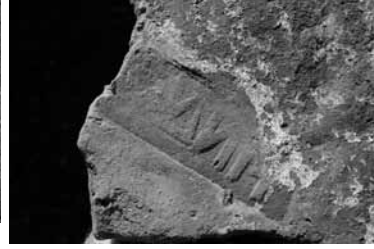
Res. 3c-d: MS 4-6. yüzyıllara tarihlenebilen damgalı tuğla parçaları.

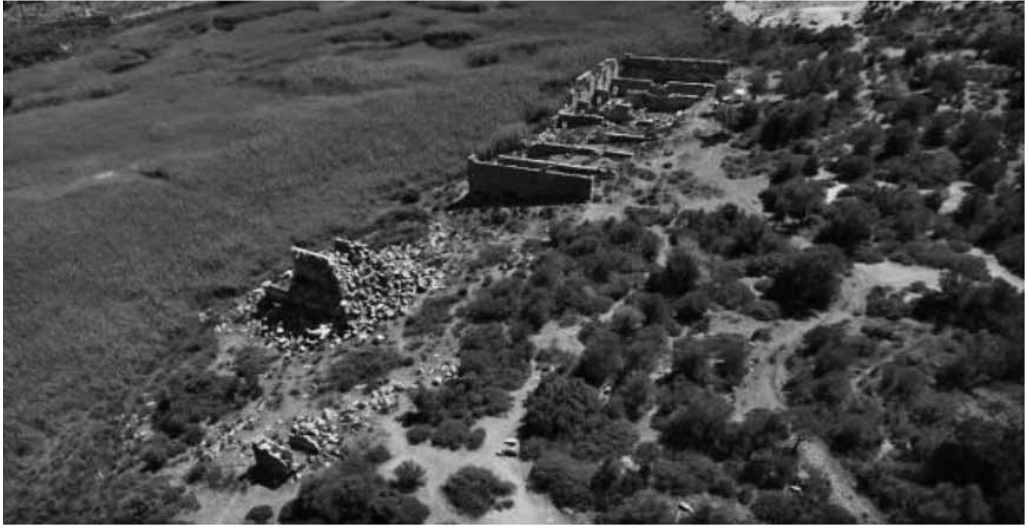
Res. 5: Patara granarium'u (D.E.Ü., web: 28.12.2012).

Beylikdüzü sahilindeki antik yapının genel görünüşü bazı *granarium* yapılarına benzemektedir. Tahıl depolamaya yarayan yan yana büyük odalar bu yapının belirgin özelliğidir. Bir *granarium* için tahılın muhafaza edileceği ısı ve nem oranının önemli olduğu bilinmekte (Rickman 1971: 1); ancak yapı işlevlerinin bu özellikleri sağlayıp sağlamadıkları bu aşamada bilinmemektedir. Söz konusu yapı Likya'nın en önemli limanlarından biri olan Andriake'deki *granarium*'a benzemektedir (Plan 2). Antalya İli Demre İlçesi'nde bulunan ve girişi bir mendirekle korunan bu limanda İmparator Hadrianus döneminde (MS 117-118) inşa edilen *granarium* yapısı oldukça sağlam şekilde ayakta kalmış durumdadır (Pehlivaner vd. 2004: 28, 30; Fouache vd. 1999: 305). 65x32 m boyutlarında ve toplam sekiz odadan oluşan *granarium*'un orta kapısının üstünde İsis-Serapis ve Pluton kabartmaları ile bir Griffon ve bir de kitabe bulunmaktadır (Çevik vd. 2009: 57). *Granarium*'a bir başka örnek de Likya'nın bir başka önemli limanı Patara'da bulunmaktadır (Res. 5). Yenikapı'daki Theodosius Limanı'nın 4-7. yüzyıllar arasında Mısır ve Kırım'dan tahıl ithalinde kullanıldığı da bilinmektedir (Asal 2010: 154). Bu yapının da aynı yüzyıllarda Mısır'dan gelen tahılın depolanması için kullanılmış olabileceği düşünülmektedir.

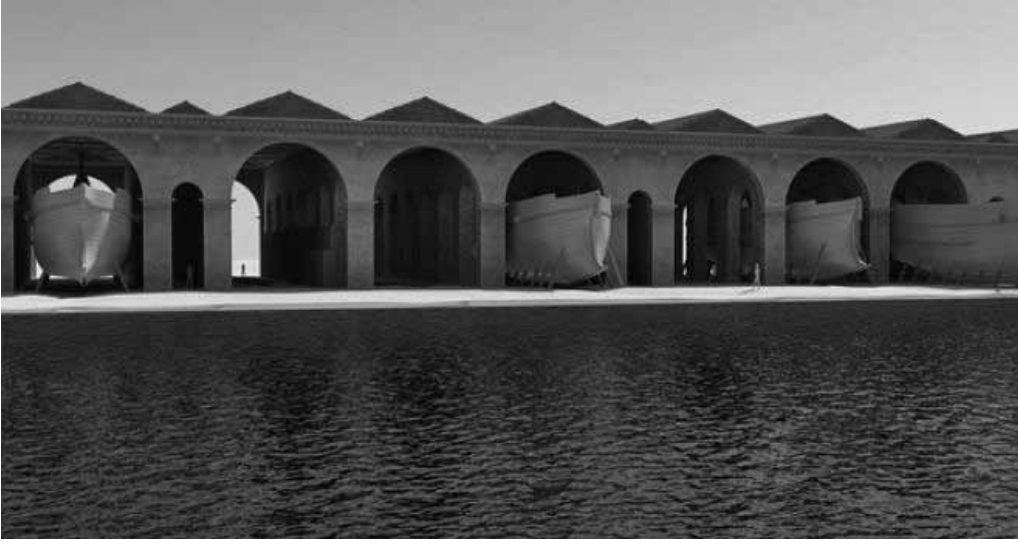
Res. 6: Roma Portus Limanı tersane yapısı rekonstrüksiyonu (web: 02.01.2013).

Yapıların formu Roma Dönemi'nden Selçuklu Dönemi'ne kadar kullanılmış olan kapalı tersane yapılarına da benzemektedir. Roma'nın limanı Portus'ta 2011 yılında açığa çıkarılan Roma Dönemi tersane yapısı da benzer forma sahip bir yapıdır (Keay 2013: 1) (Res. 6). MÖ 27- MS 565 yıllarında kullanılan Portus Limanı'ndaki bu yapı 145 m boyunda ve 60 m eninde, dolayısıyla söz konusu yapıya göre daha büyük boyutlardadır. Söz konusu yapının bir benzeri de Alanya'da bulunmaktadır. Alanya limanında, denizin kıyısında bulunan bu yapı, daha erken dönemlerden kalma temel kalıntıları üzerine Selçuklu Dönemi'nde inşa edilmiştir (Öniz 2011: 4). Beylikdüzü'nde bulunan söz konusu yapı eğer bir tersane ise bu bölgenin bu amaçla seçilmiş olması tesadüf olmamalıdır. Çünkü bölge gemi yapımı için gerekli olan kerestenin temini için İstanbul kıyılarındaki en uygun yerlerden biridir. Büyükçekmece Gölü, Batı Karadeniz'de bulunan Longoz Ormanları'nın yakınında, Küçükçekmece Gölü ise Sazlıdere (antik Bathynias) yoluyla günümüzde Belgrad Ormanları olarak adlandırılan ormanların çok yakınındadır. Bu göller yoluyla söz konusu ormanlardan kereste nakliyatı mümkündür. Bilindiği gibi akarsular ve deniz yolu Antik Çağ'da kereste nakliyatı için yaygın

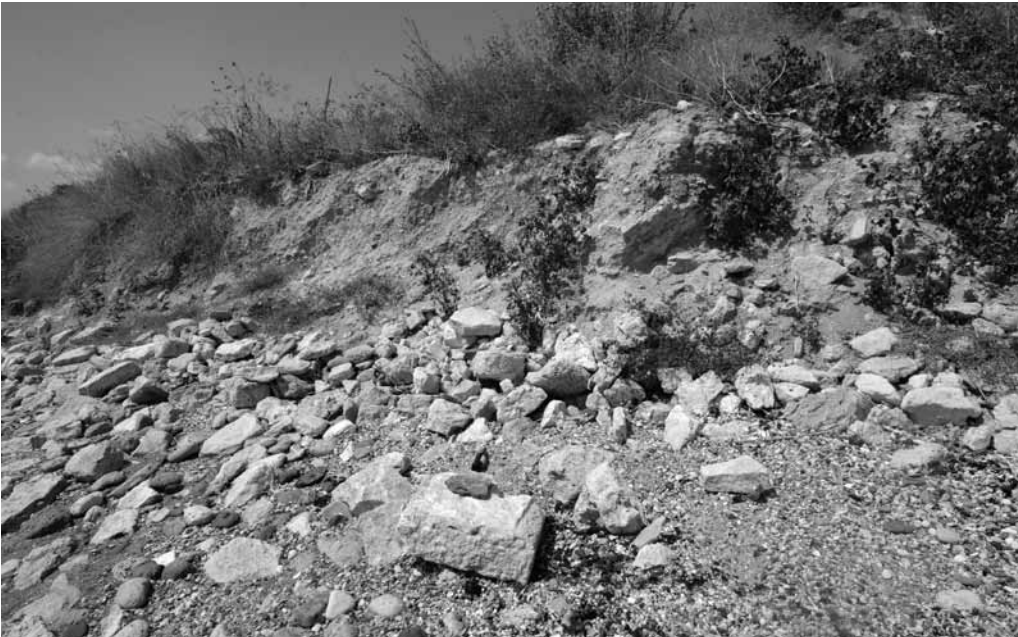
Sit Alanı olarak ilan edilen bu alanın, 2016 yılında tamamen yıkıldığı gözlenmiştir. (Res. 10-11). Yıkımın moloz dökümü yanında altyapı çalışmalarıyla gerçekleştiği anlaşılmaktadır.

Res. 11: Yapının 2016'daki son hâli.
